# Gamla Svinesundsområdet

Kartläggning av kulturminnen  
Cecilia Wingård & Linnea Nordell, hösten 2025

## - Kartläggning av kulturminnen

Uppdragsgivare: Svinesundskommittén

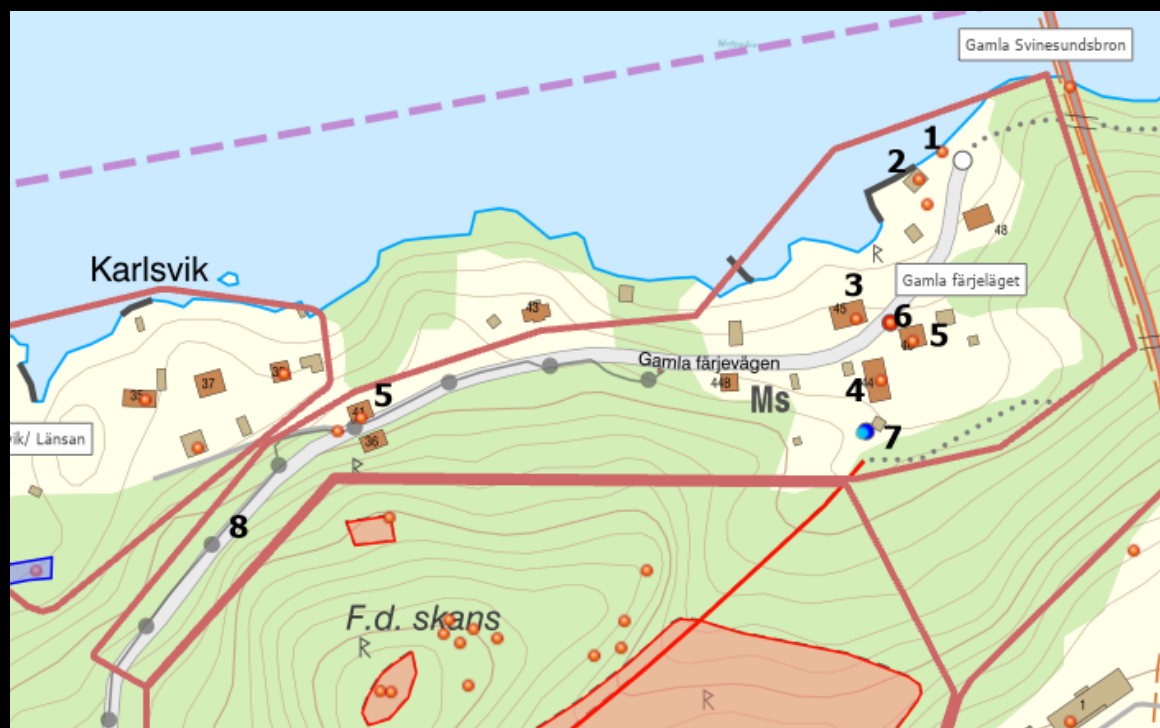
# 1.Färjeramp och strandplan

*Beskrivning:* Kvarvarande tilläggningsramp av murad sten intill strandplan. Färjeläget användes fram till 1946 när bron invigdes.

*Kulturhistoriskt värde:* Mycket högt

*Tillgänglighet:* God

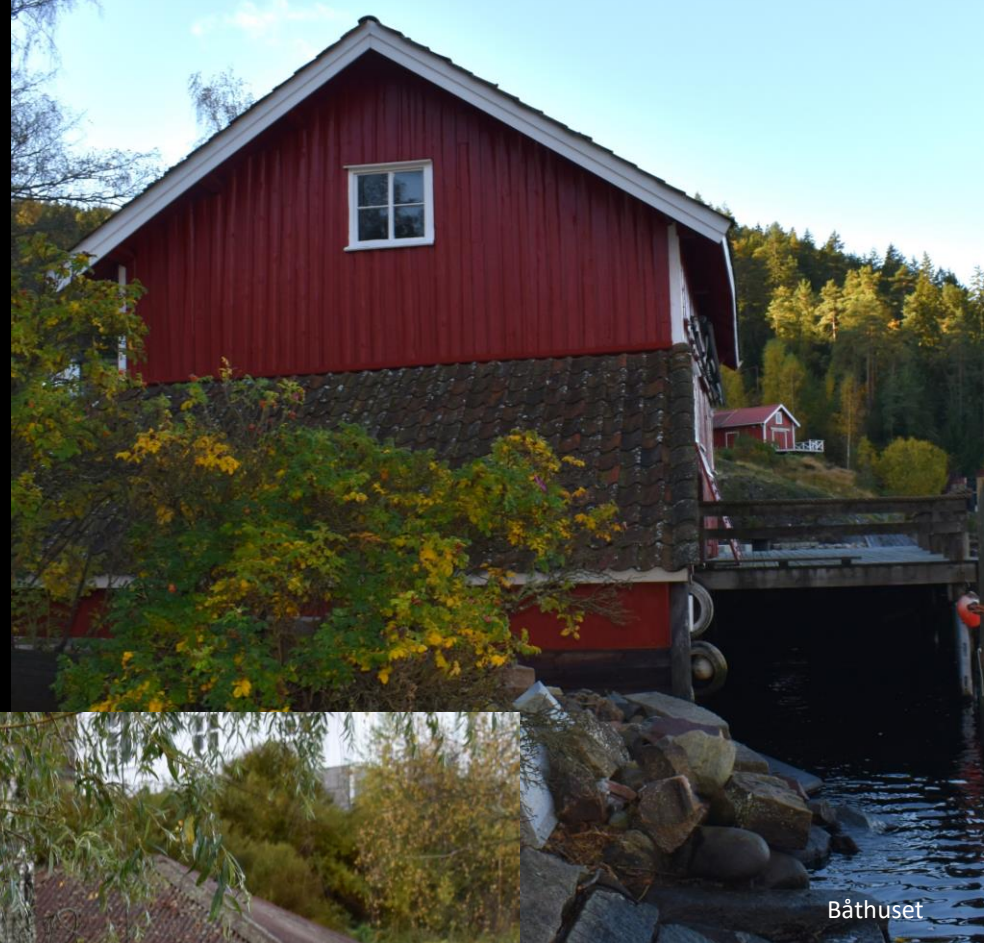
Båthuset

*Beskrivning:* Båthus som tidigare tillhörde färjeläget. Kajområdet vid fältbesök avstängt med bom. Kulturarskylt finns på byggnaden, men är ej längre tillgänglig. F.d tullbod liggandes en bit in på kajen.

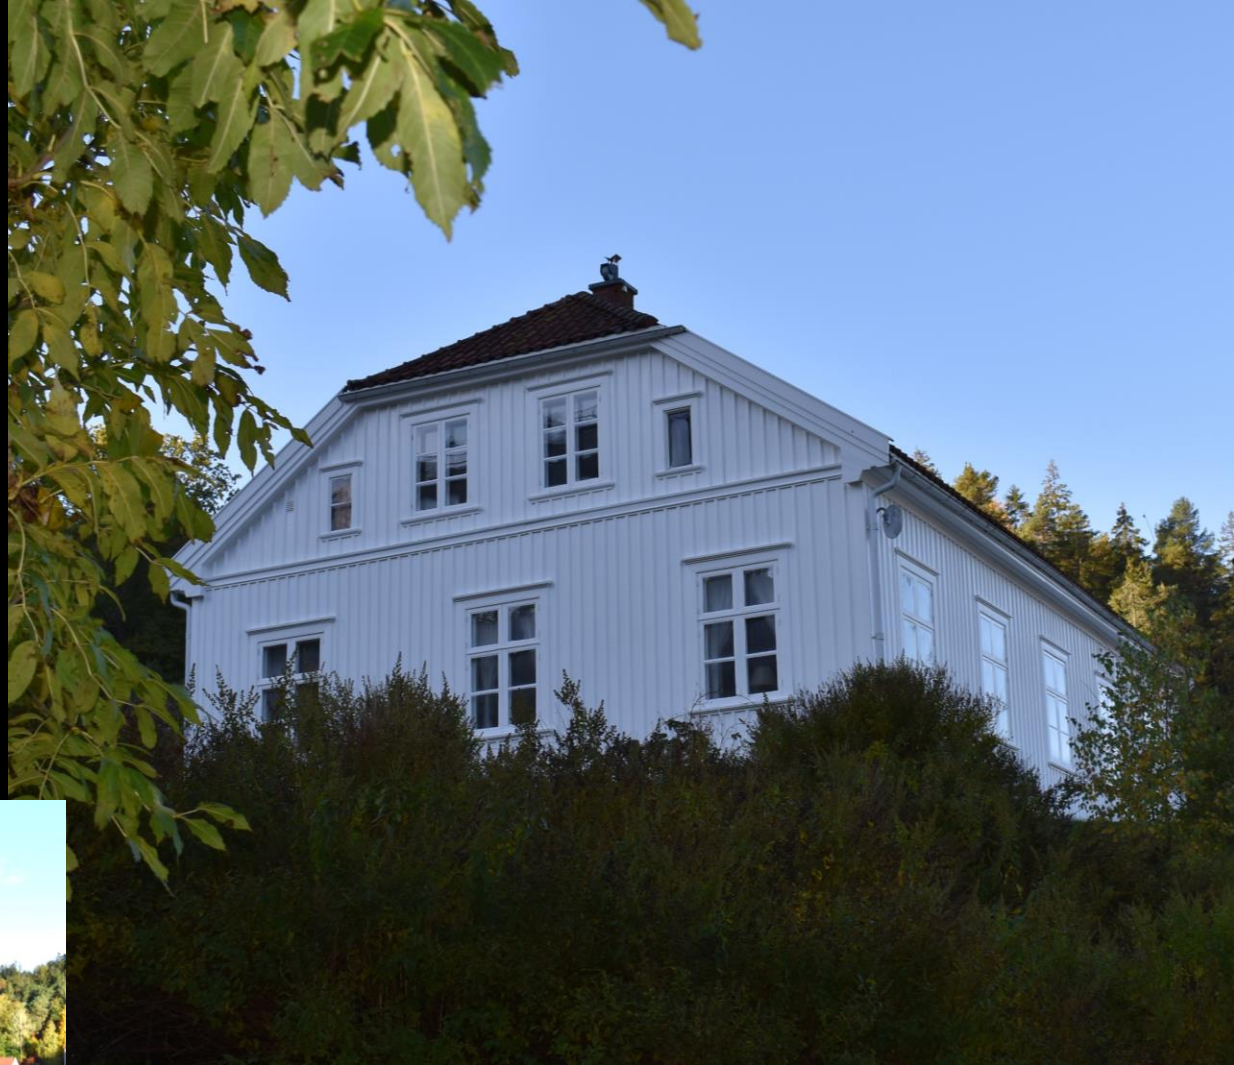
### 3. Kungshuset

*Beskrivning:* Lär ha låtit uppföras av Kung Carl XIV Johan men huset blev inte färdigt förrän efter hans död 1844. Under 1860-talet startades gästgivarverksamhet i byggnaden. Bidrar till den historiska upplevelsen av miljön. Mycket välbevarat.

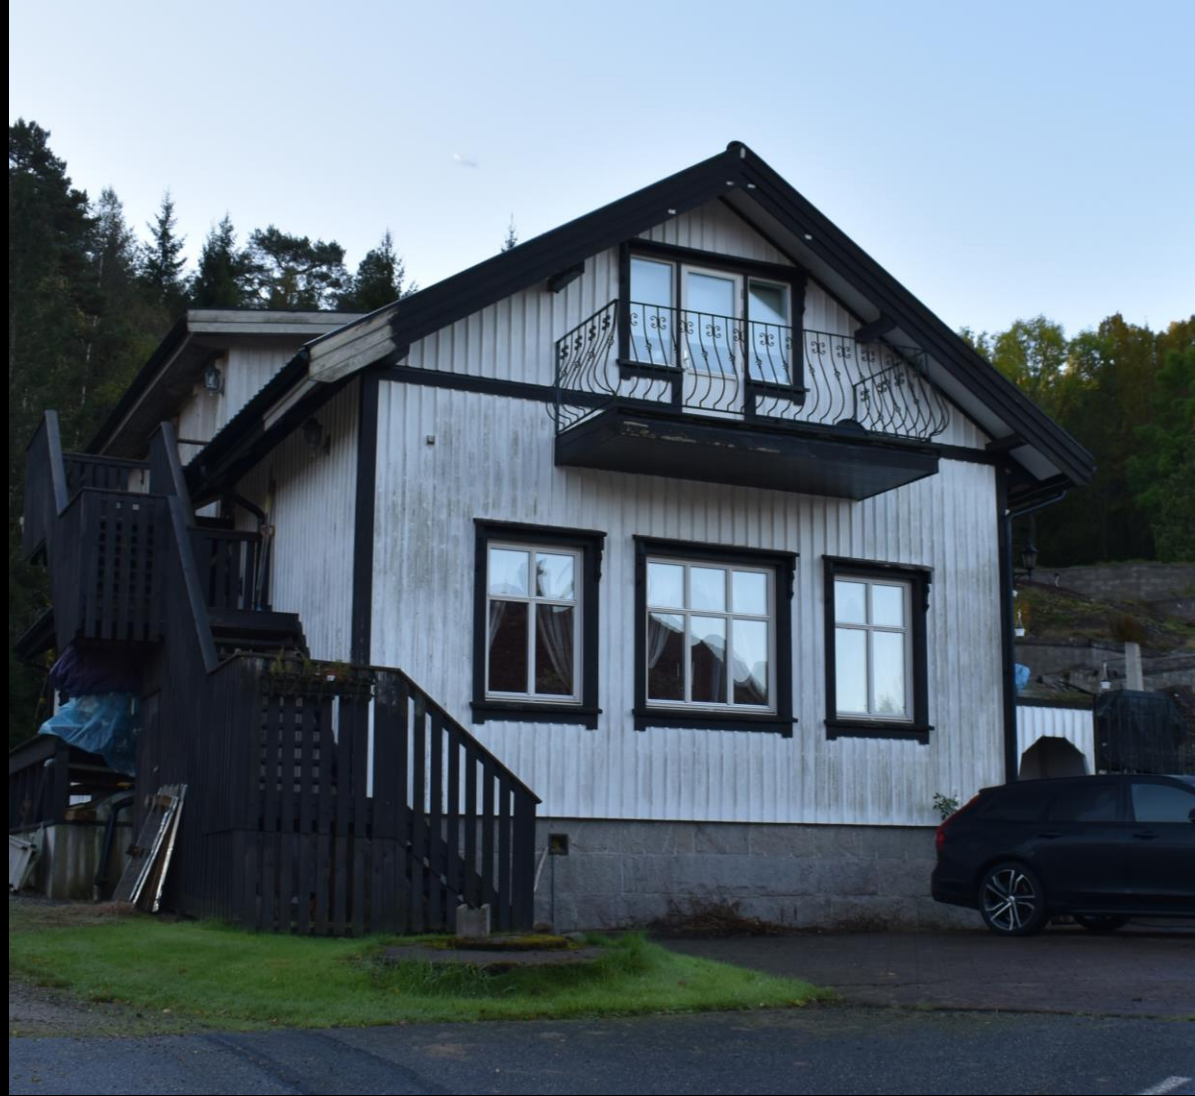
## F.d. skolhuset

*Beskrivning:* Enligt uppgift har byggnaden inrymt skola. Byggnaden har renoverats och byggts om under 1900-talet. Dess historik bidrar till förståelsen av miljön även om huset har förändrats.

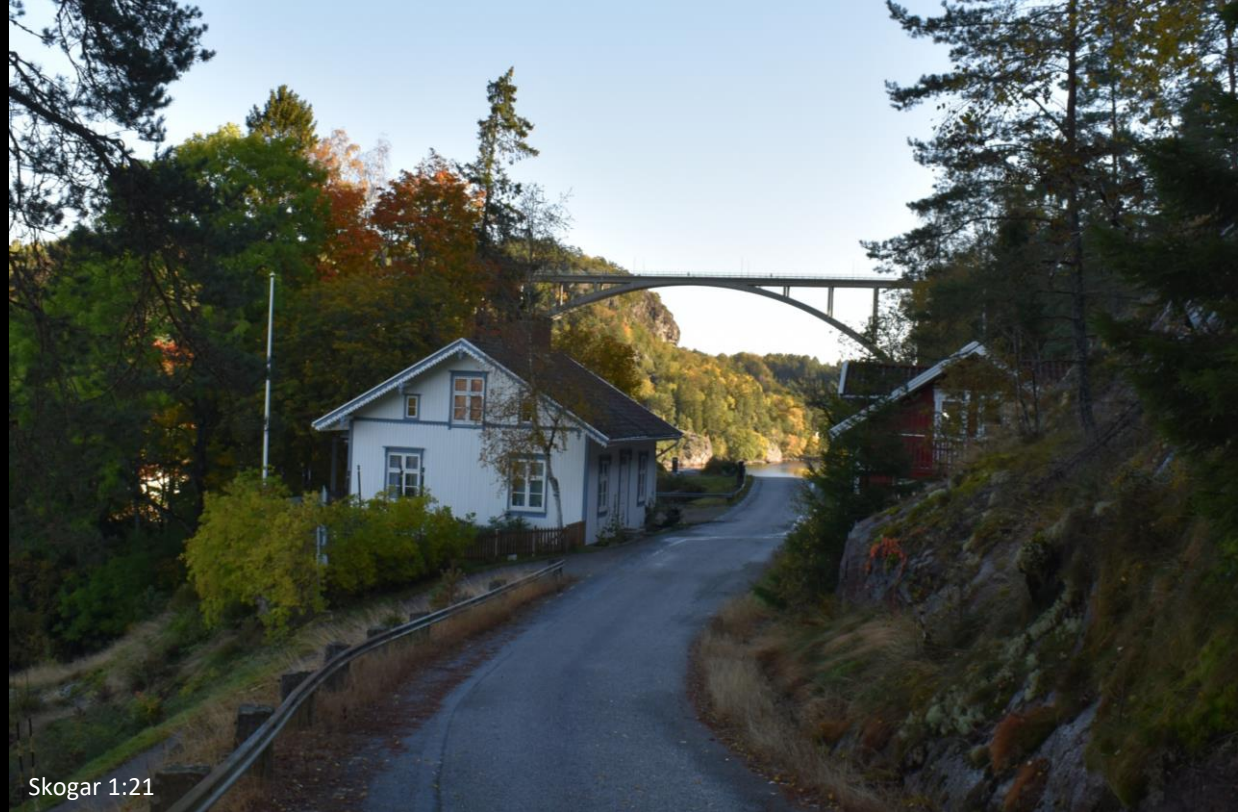
Skogar 1:21

*Beskrivning:* Två äldre traditionella dubbelhus utmed Gamla Färjevägen. Relativt välbevarade trots mindre förändringar. Husen bidrar till upplevelsen av den historiska miljön.

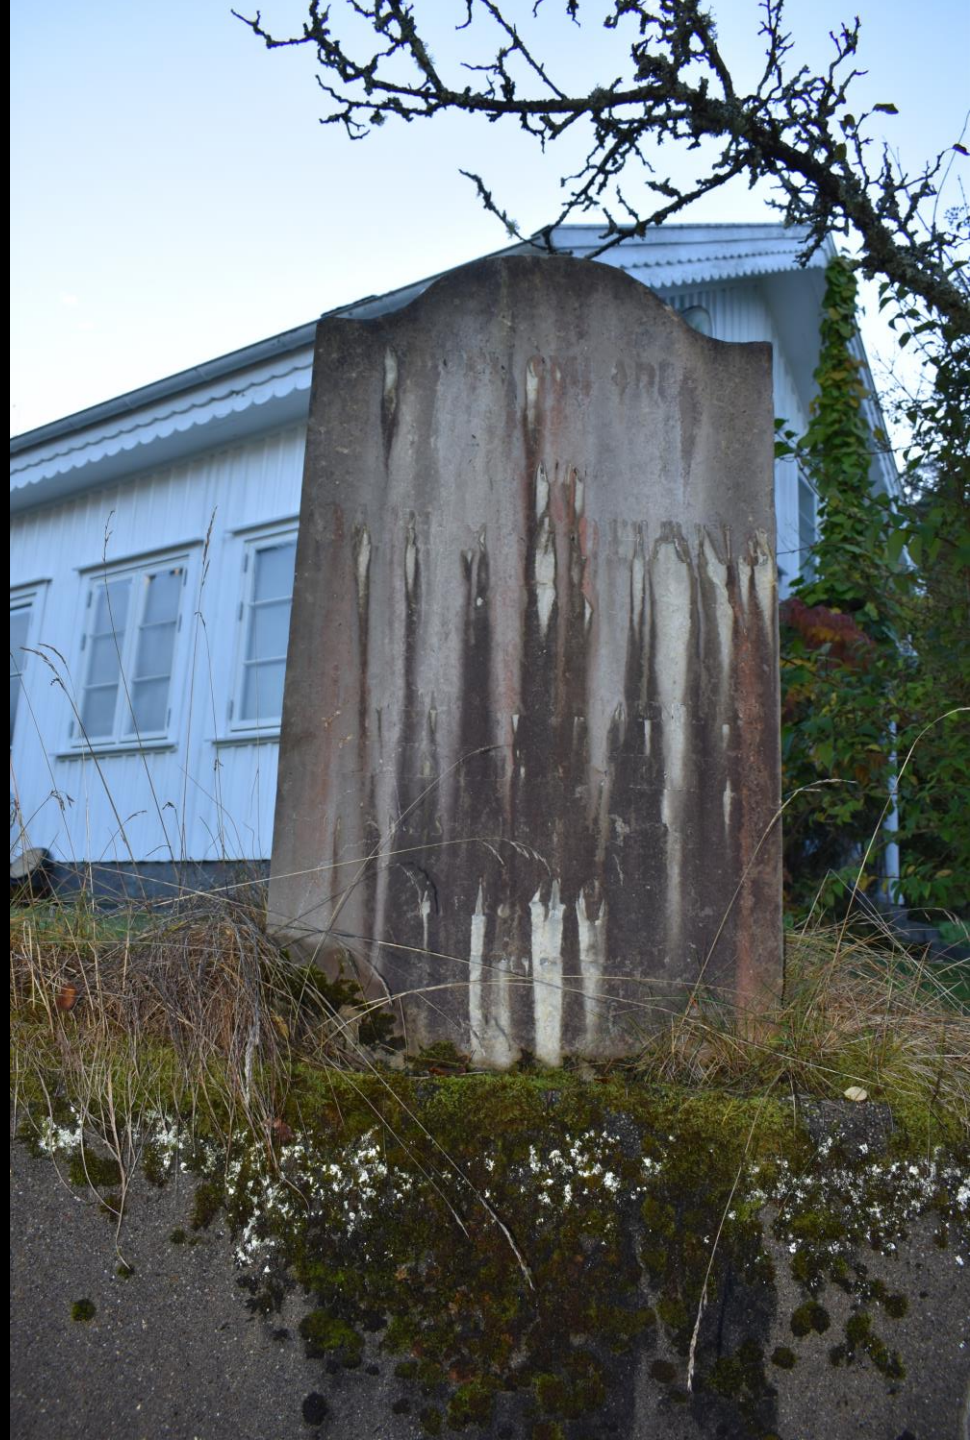
## 6. Minnessten

*Beskrivning:* Minnessten över den nya vägsträckningen av Kungsvägen som Karl XIV Johan lät anlägga. Stenen uppfördes 1840. Står intill vägen.

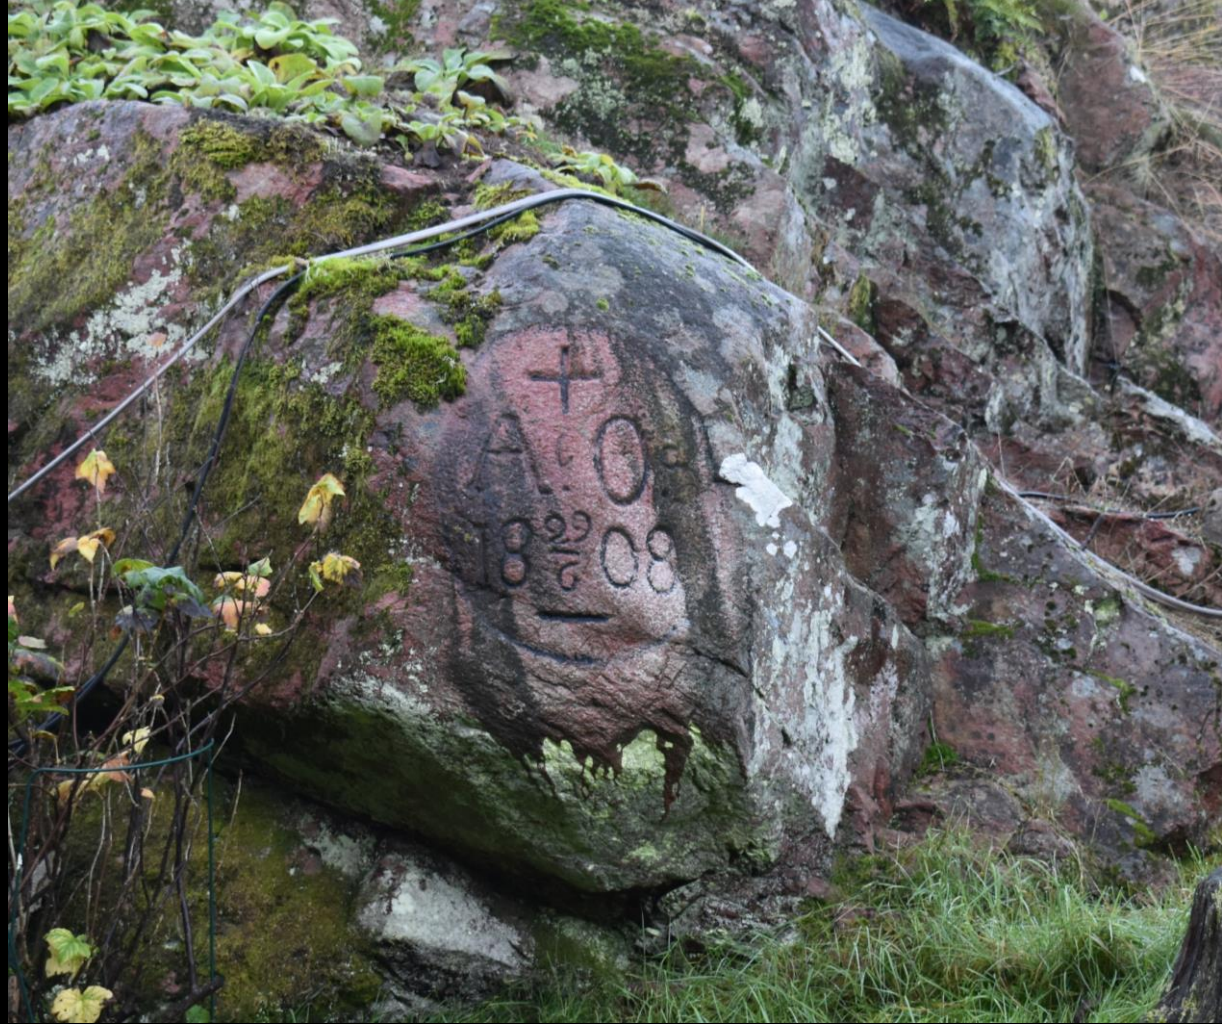
## 7. Minnesinskriftion

Beskrivning: Militärhistorisk minnesinskriftion i berg över den fallne Kapten Axel Oxenstjerna som dödades under parlamentering i samband med Napoleonkrigen 1808. Ligger inom privat tomtmark.

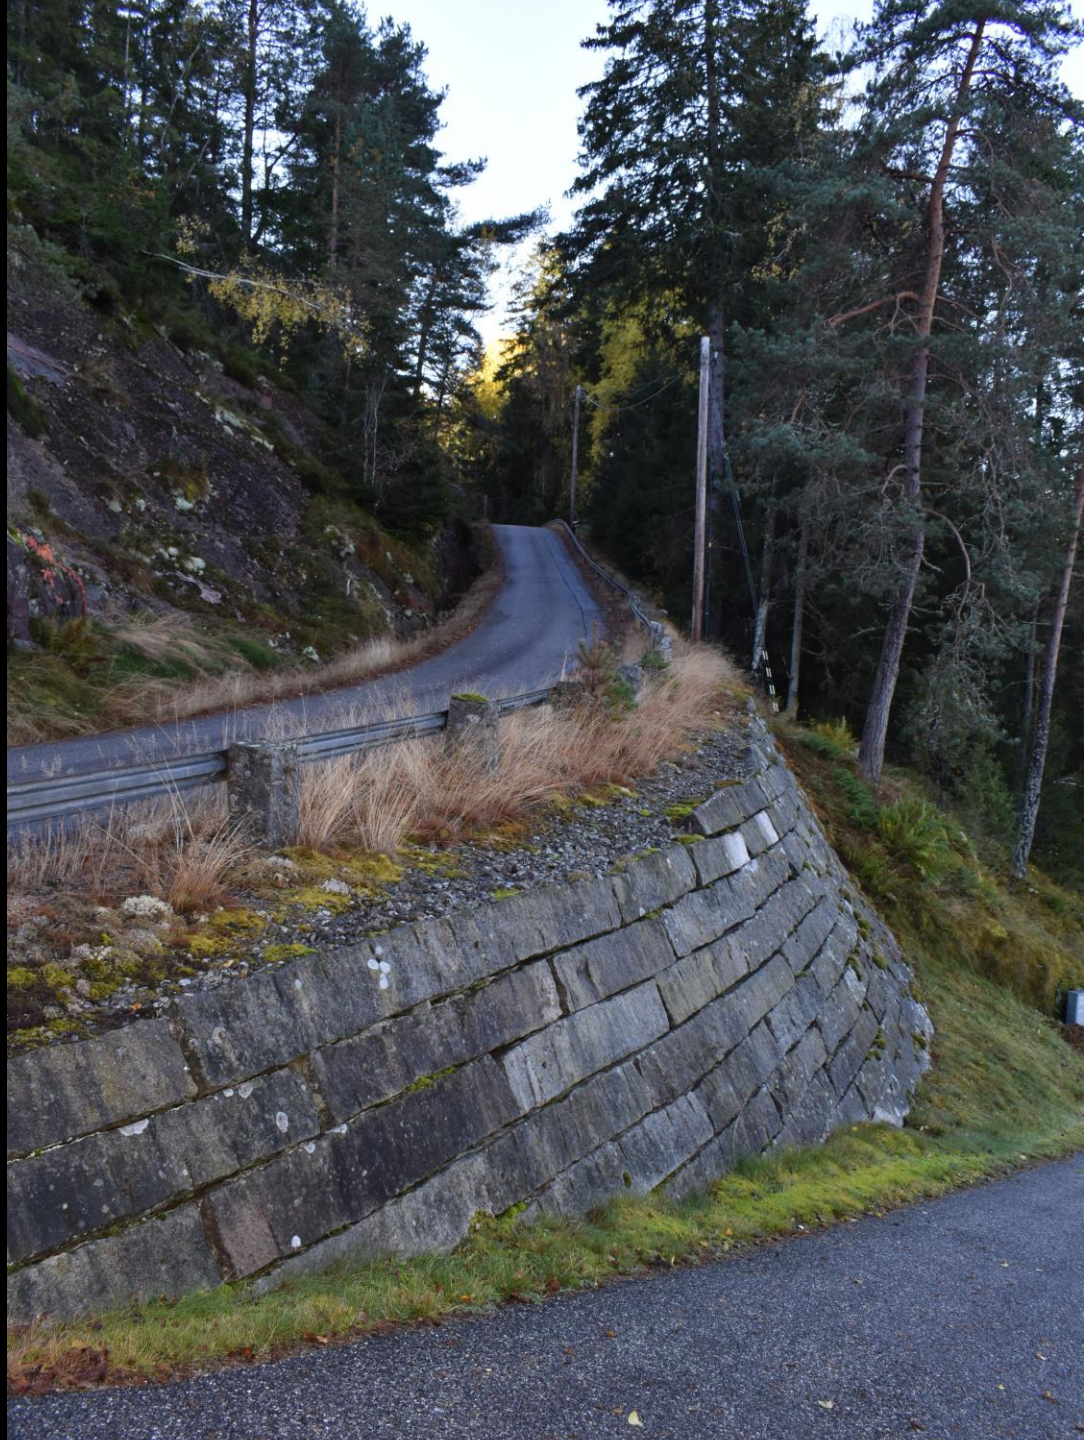
## 8. Vägbank

*Beskrivning:* Vägbank med stengardister. Vägen byggd 1840 på initiativ av Karl XIV Johan för att underlätta hans många resor till Norge med följen. Stengardister och andra förbättringar har troligen gjorts vid senare tillfällen.

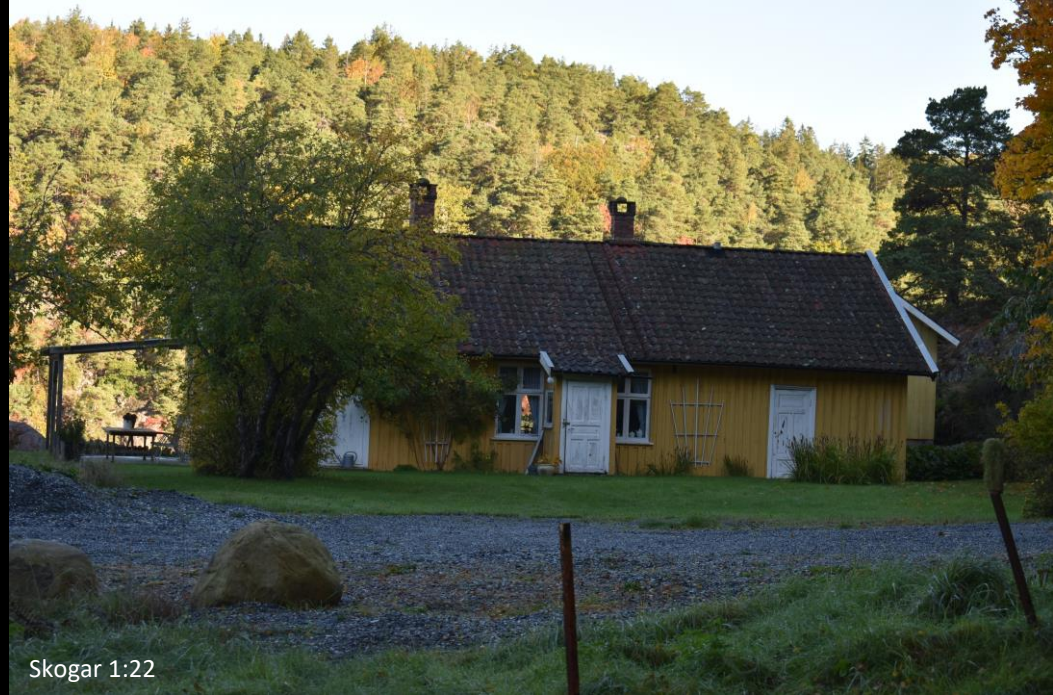
Skogar 1:22

*Beskrivning:* Tre äldre traditionella hus från olika tidsperioder i Karlsvik. Relativt välbevarade trots mindre förändringar. Husen bidrar till upplevelsen av den historiska miljön.

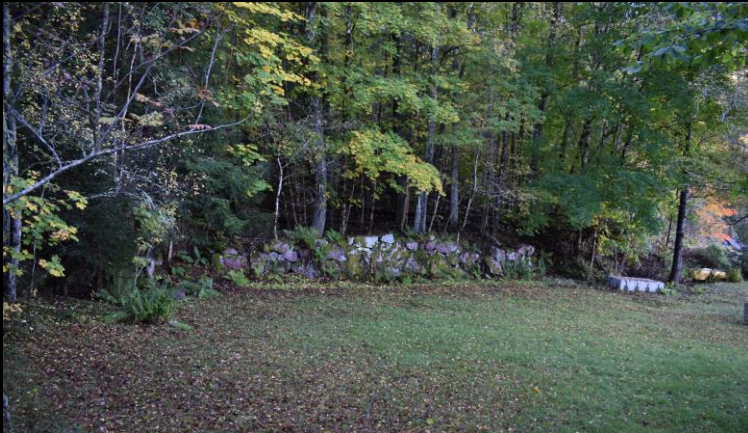
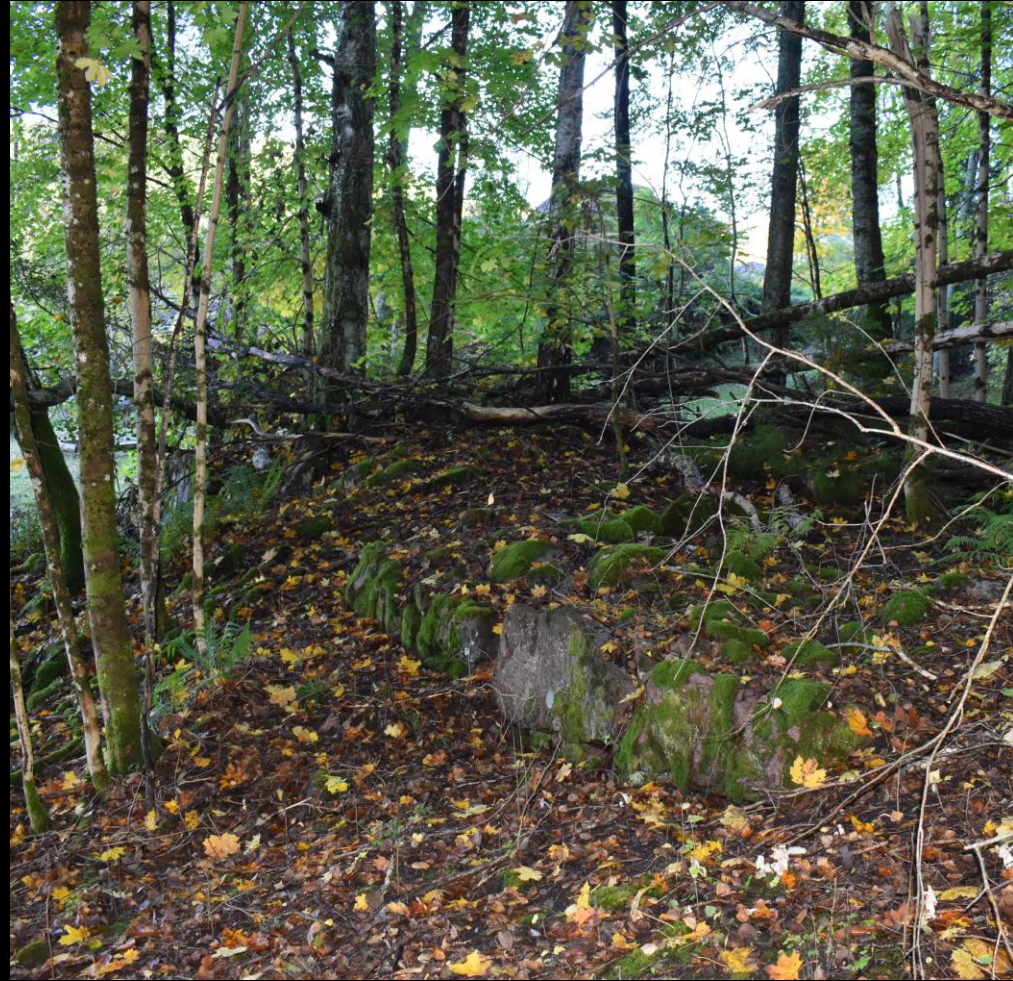
## 10. Lämningar efter ångsåg vid Länsan

*Beskrivning:* Kallmurad stengrund efter ångsåg samt dammanläggning. Ångsågen uppfördes i mitten av 1800-talet. Troligen verksam mellan 1859-1870.

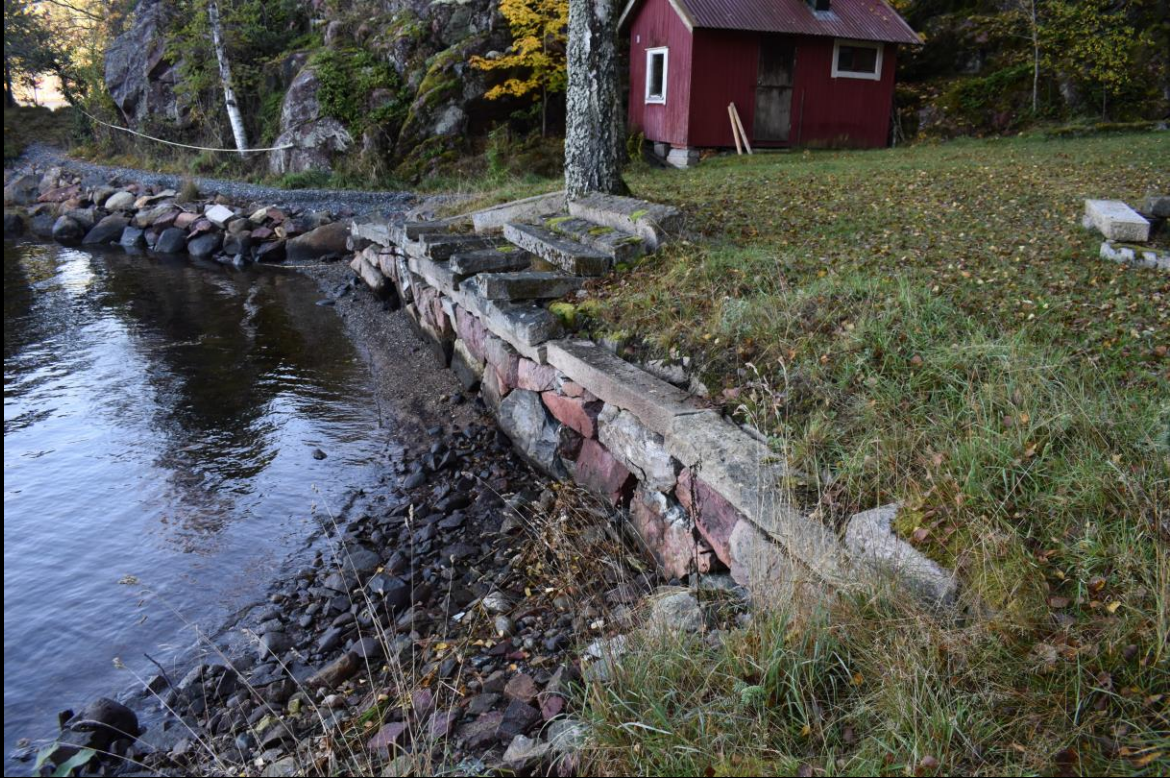
## 11. Kajfundament

*Beskrivning:* Kajfundament av tuktad och huggen granit i anknötning till ångsåglämningarna. Kraftig förtöjningsring på stenhäll.

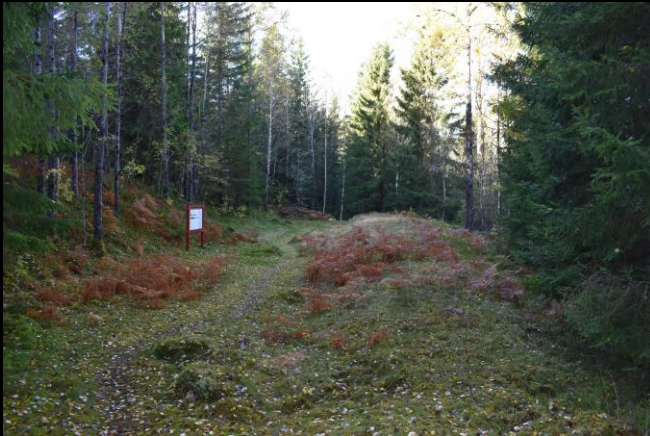
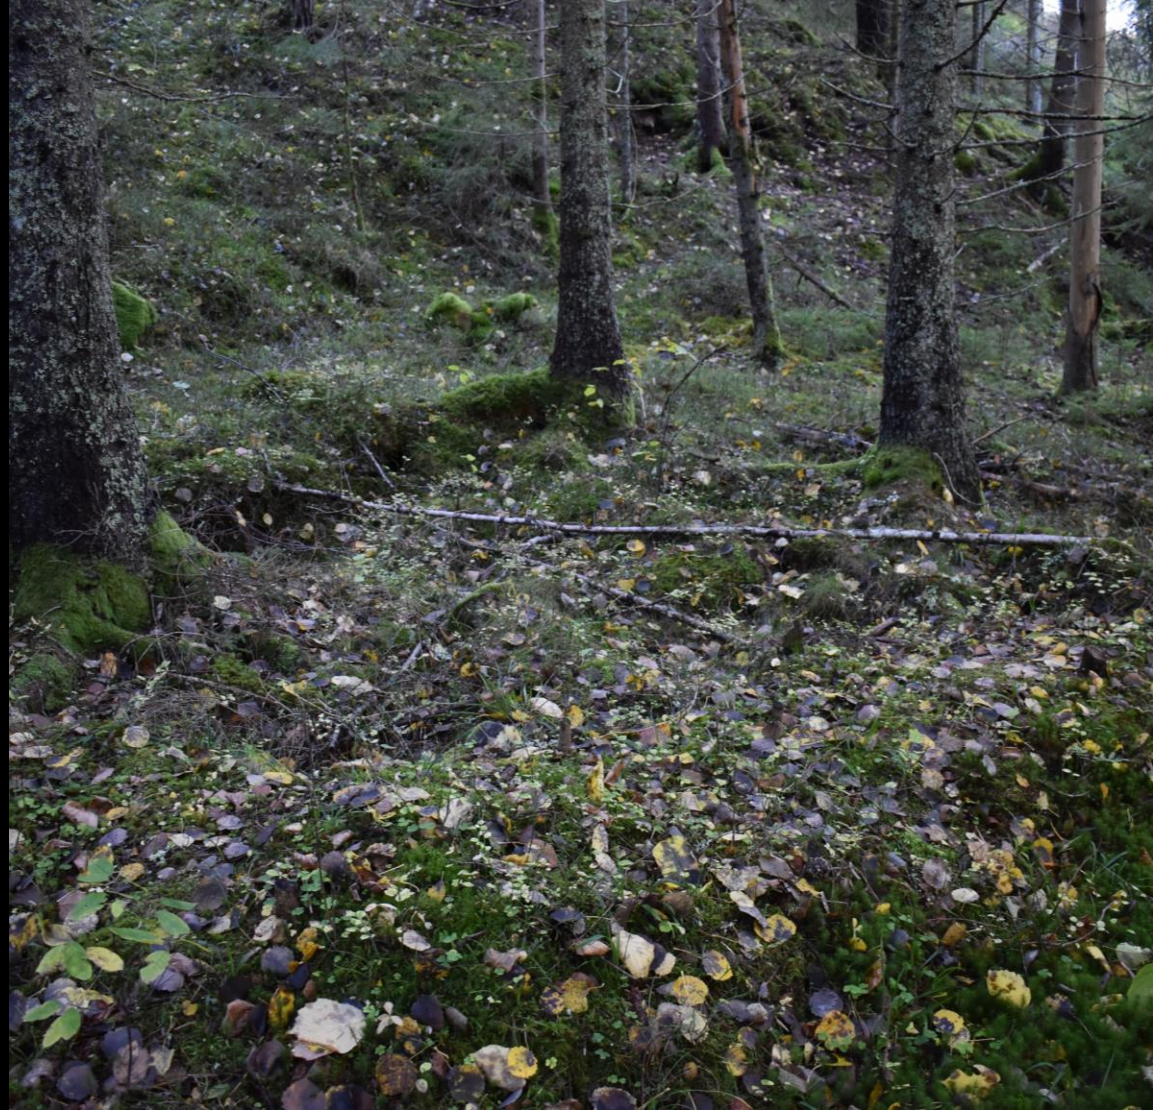
## 12. Härlägrät Sundsborg

*Beskrivning:* Husgrunder och batteriställning efter härläger från stora nordiska kriget. Stridsvärn och andra lämningar från andra världskriget. Fornvård sker inom lämningen.

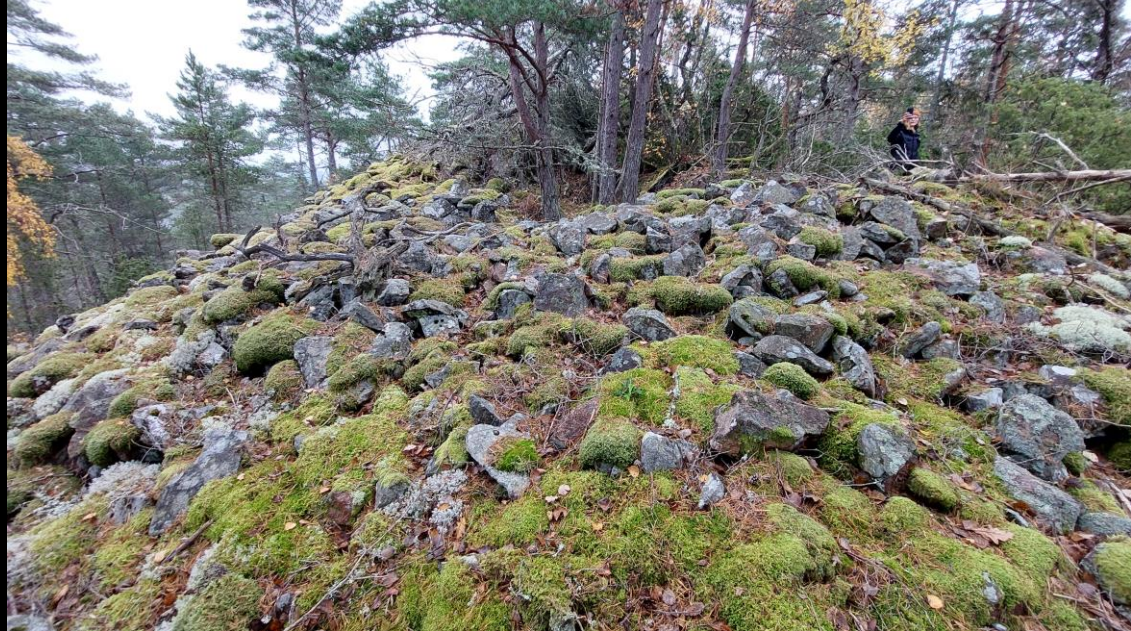
L1969:2836

*Beskrivning:* Fyra skansar från stora nordiska kriget. De utgörs av rektangulära stenvallar placerade i krönlägen.

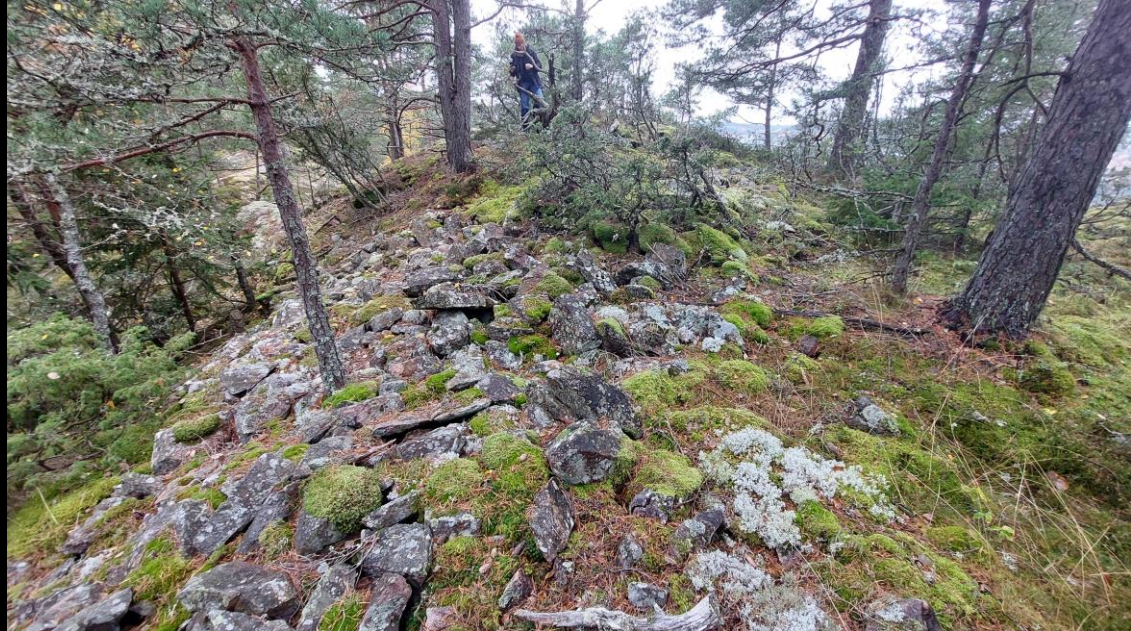
L1969:3663

*Beskrivning:* Fyra skansar från stora nordiska kriget. De utgörs av rektangulära stenvallar placerade i krönlägen.

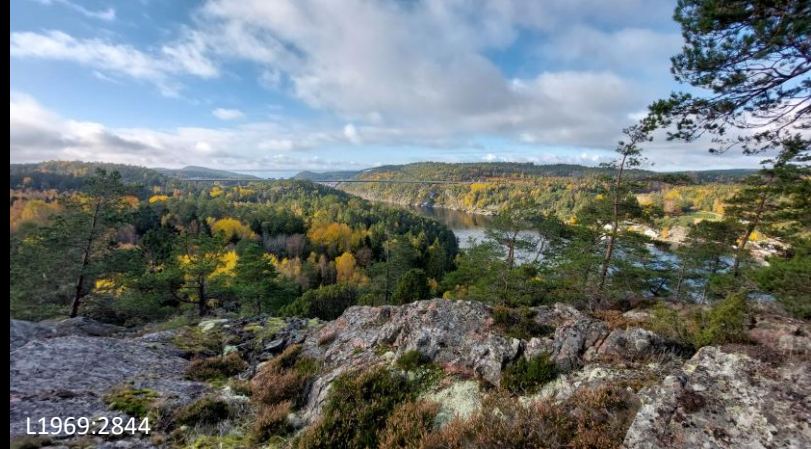
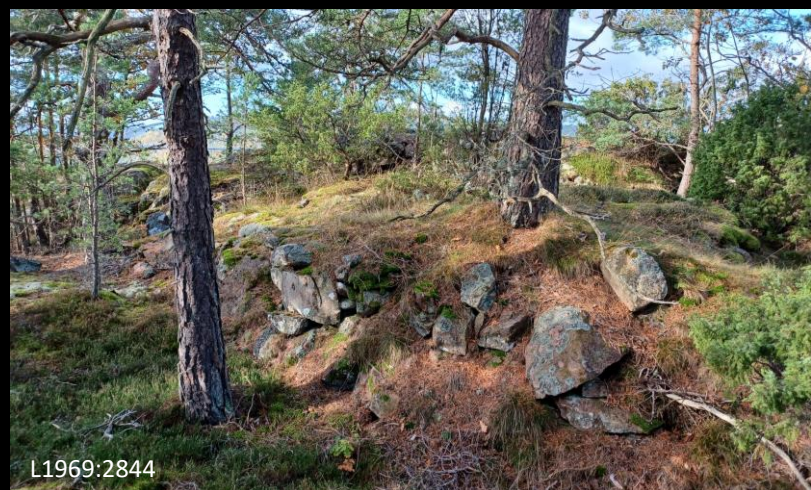
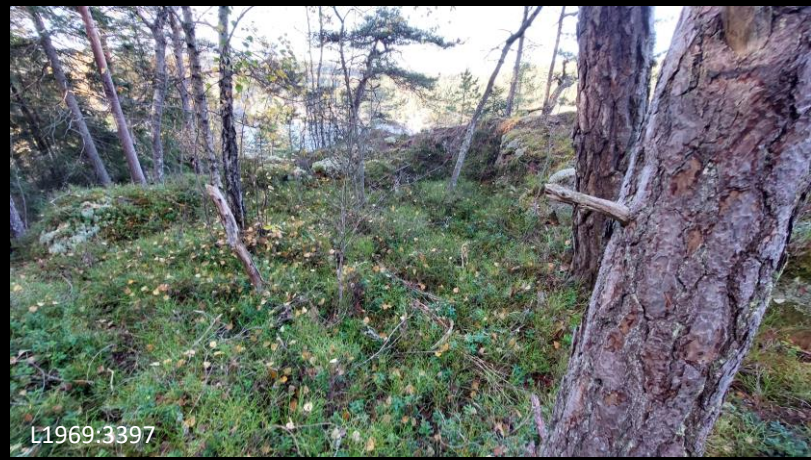
## 14. Skansar norr om härläget

*Beskrivning:* Två skansar från stora nordiska kriget. De utgörs av rektangulära stenvallar placerade i krönlägen. Skans L1969:2844 har tillsammans med lämningarna från andra världskriget hög besöksmålprioritering samt mycket vacker utsikt över båda broarna.

Skans L1969:3397 ligger otillgängligt och är svår att avläsa.

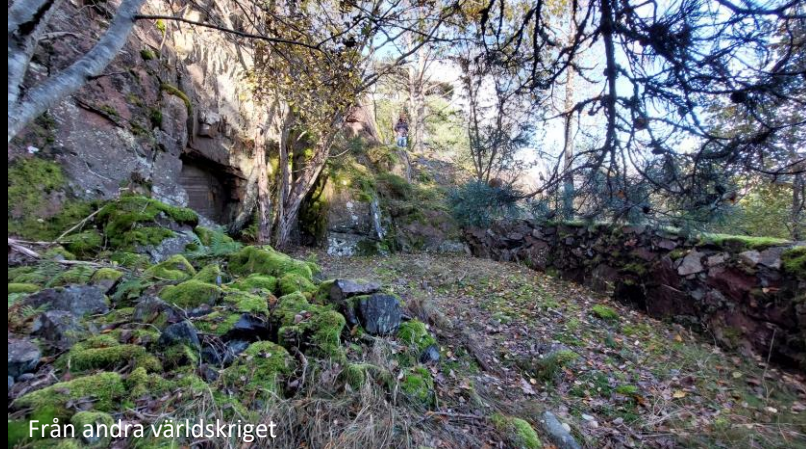
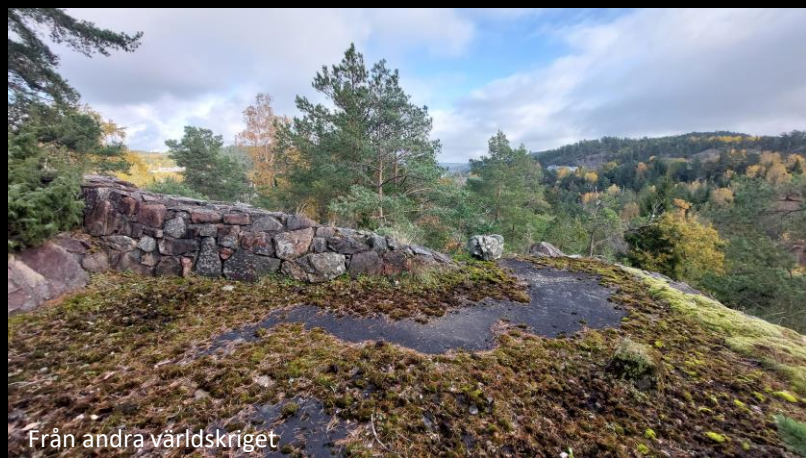
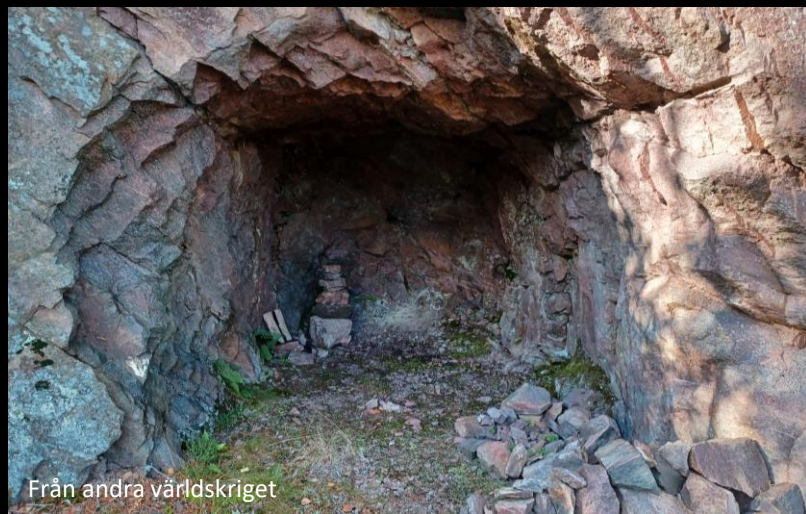
## 15. Stridsvärn från andra världskriget

*Beskrivning:* Minst 11 lämningar från andra världskriget omfattande batteriställningar, bergrum, stridsvärn, grotta. Lämningarna från andra världskriget har tillsammans med skans L1969:2844 (14) hög besöksmålsprioritering samt mycket vacker utsikt över båda broarna.

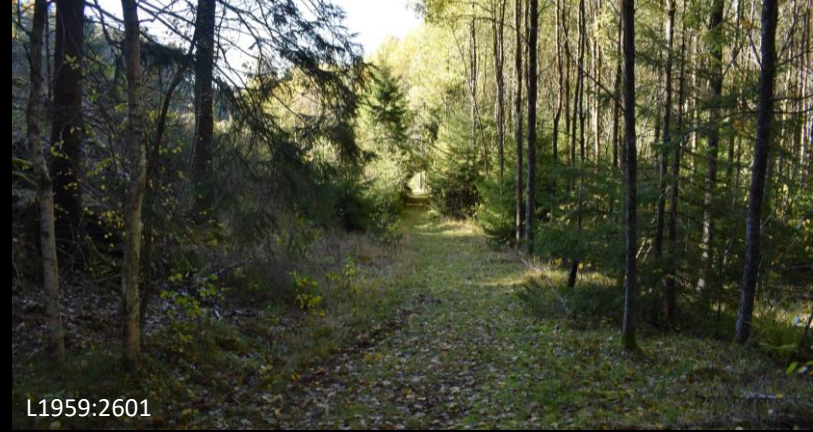
L1959:2601

*Beskrivning:* Vägbank efter Kungsvägen. Fram till 1840-talet använd som allmän väg samt tre väghållningsstenar. Fornvård sker inom lämningen.

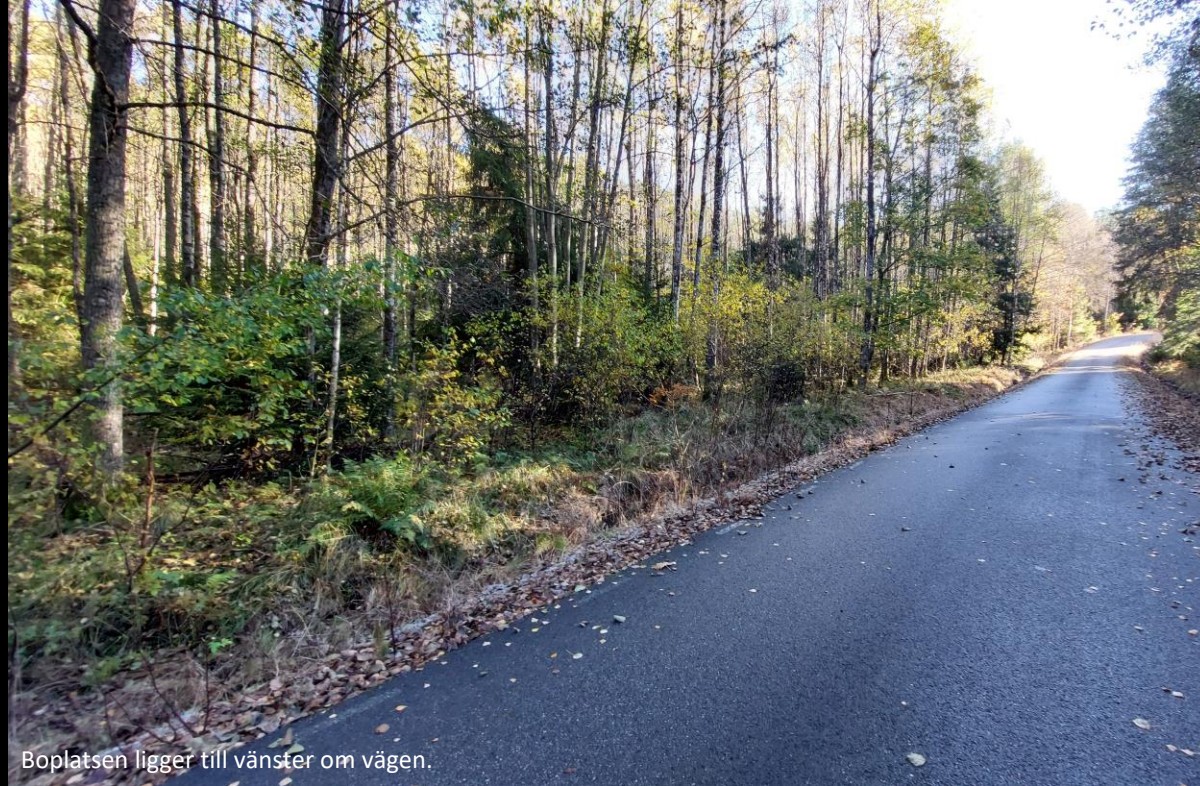
*Beskrivning:* Förhistorisk boplats med fynd av stenålderskaraktär. Det finns inga synliga lämningar efter boplatsen och området är bevuxet med skog. Inom området har det också legat två begravningsplatser och en smedja som hörde till härläget. Dessa lämningar är idag försvunna.

Boplatsen ligger till vänster om vägen.

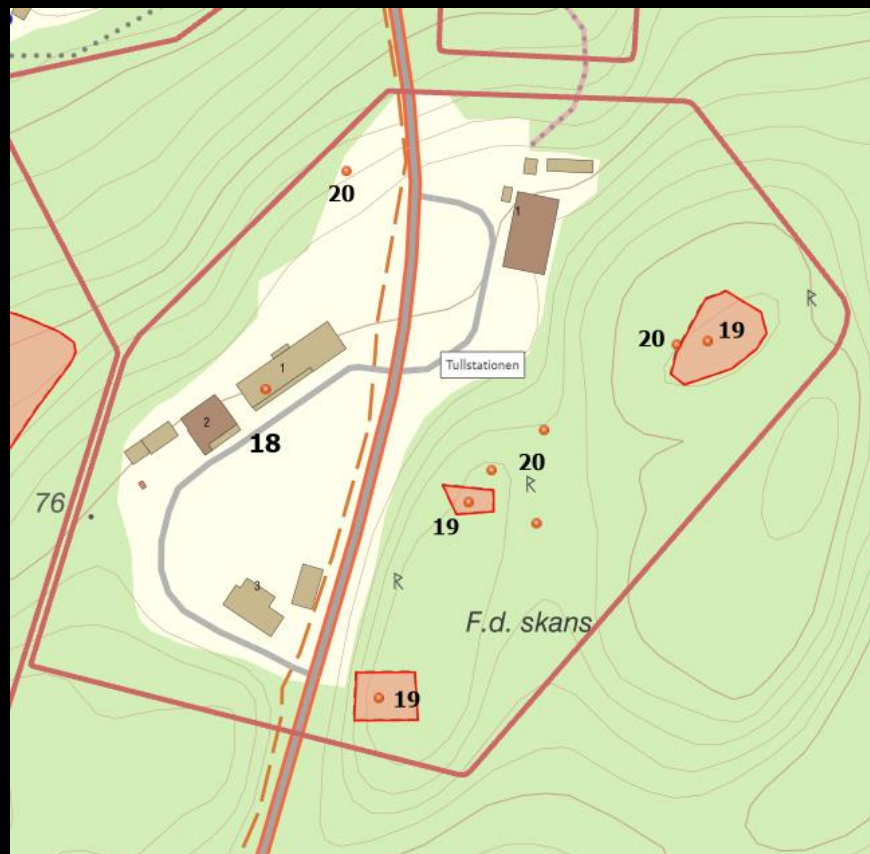
## 18. Tullstationen

*Beskrivning:* Byggnader som inrymt tullstation uppförda 1984. Lokalerna planeras tas i anspråk av Tullverket igen.

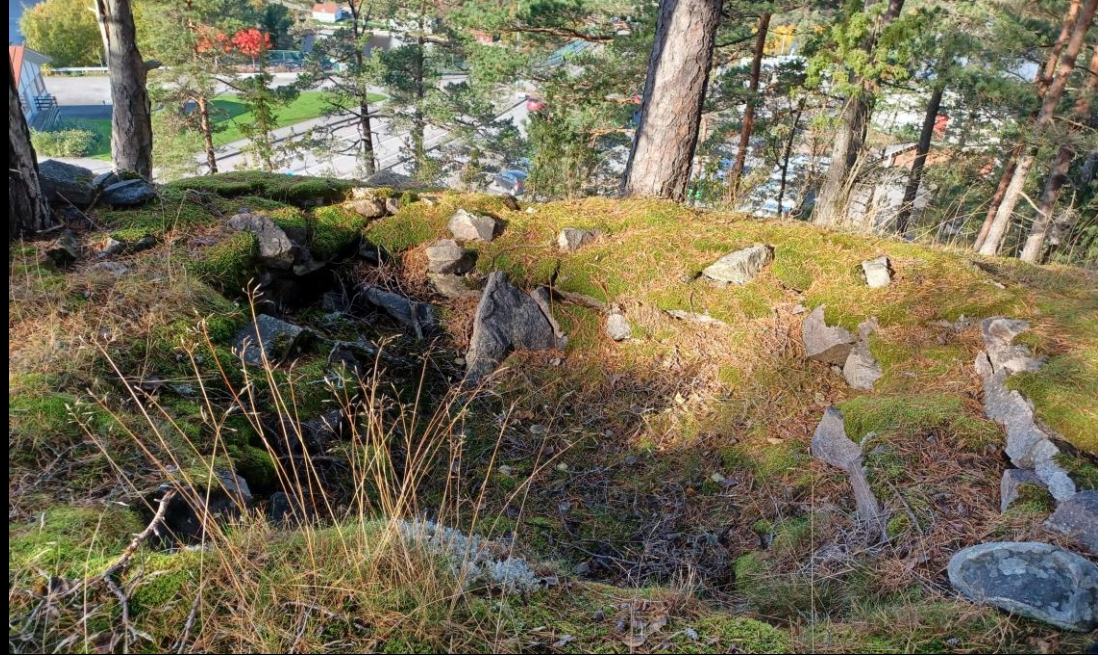
L1969:3513

*Beskrivning:* Tre skansar från stora nordiska kriget placerade i krönlägen.

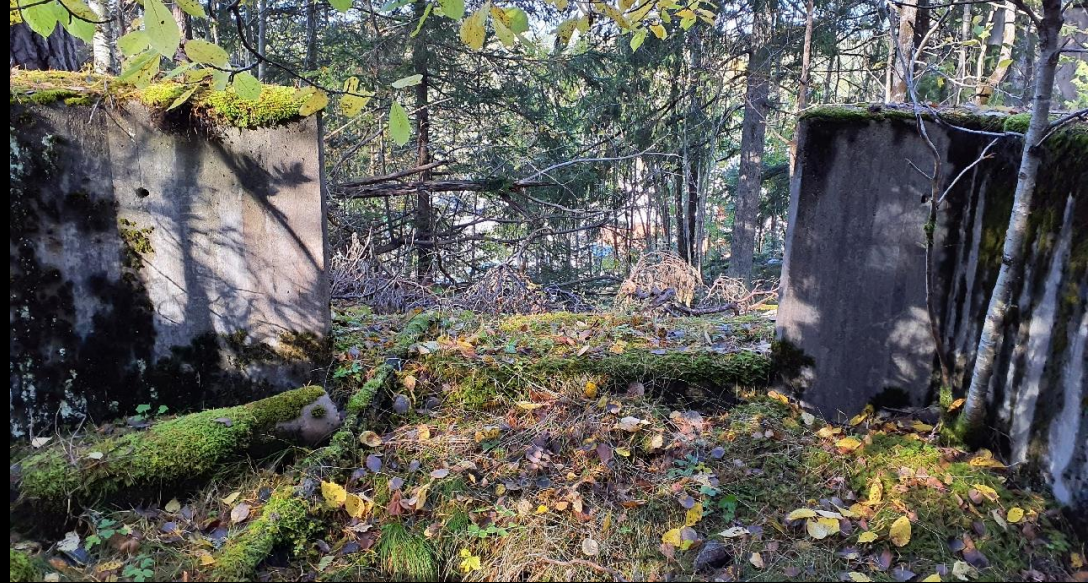
Stridsvärn

*Beskrivning:* Batteriställningar, bergrum, skyttevärn, vägbank från andra världskriget. Ett stridsvärn i slänten väster om brofästet.

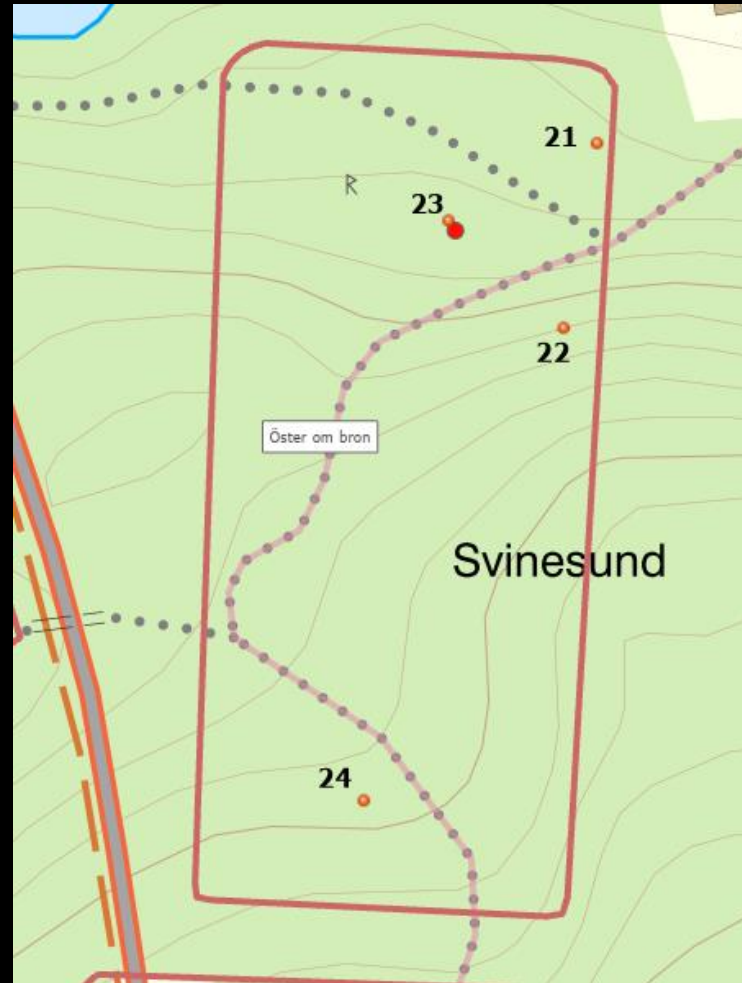
## 21. Stridsvärn från andra världskriget

*Beskrivning:* Ett välbevarat stridsvärn från andra världskriget.
