# Gamla Svinesundsområdet

Kartläggning av kulturminnen  
Cecilia Wingård & Linnea Nordell, hösten 2025

## - Kartläggning av kulturminnen

Uppdragsgivare: Svinesundskommittén

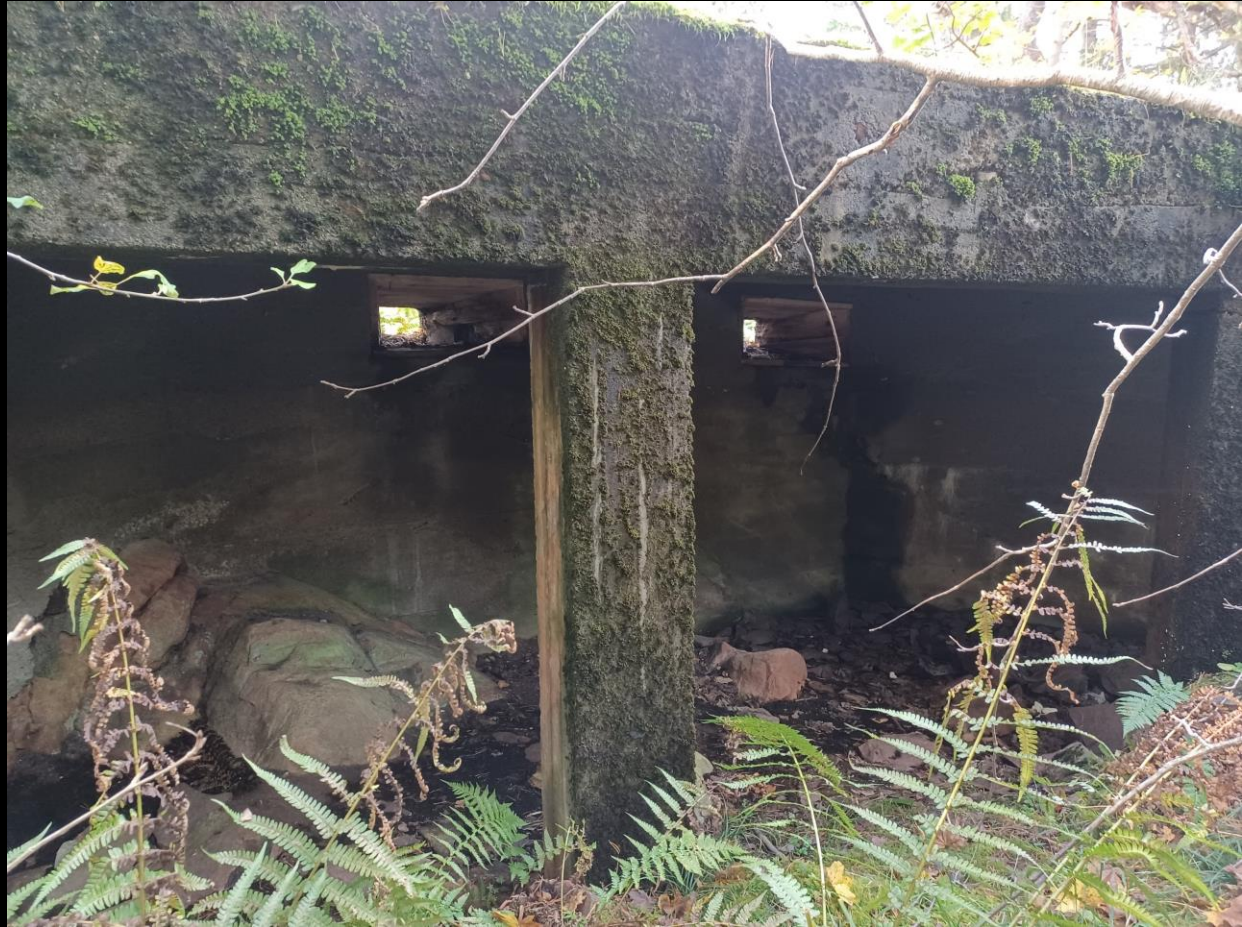
## 21. Stridsvärn från andra världskriget

*Beskrivning:* Ett välbevarat stridsvärn från andra världskriget.

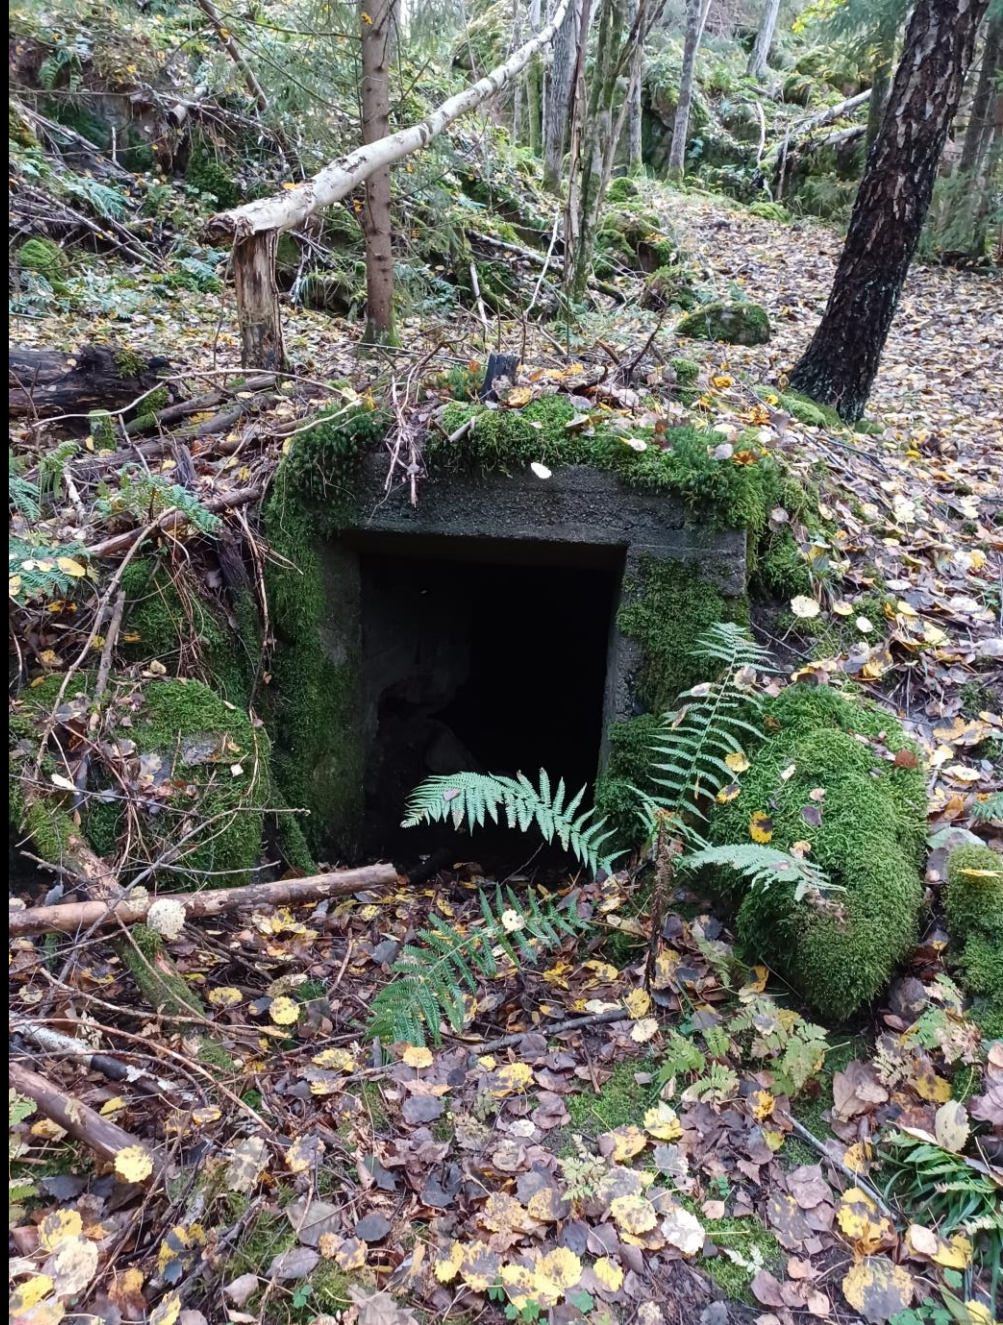
## 22. Källare

*Beskrivning:* Källare i slänt, byggd av betong. Användningsområde okänt men kan vara kopplat till andra världskrigets lämningar.

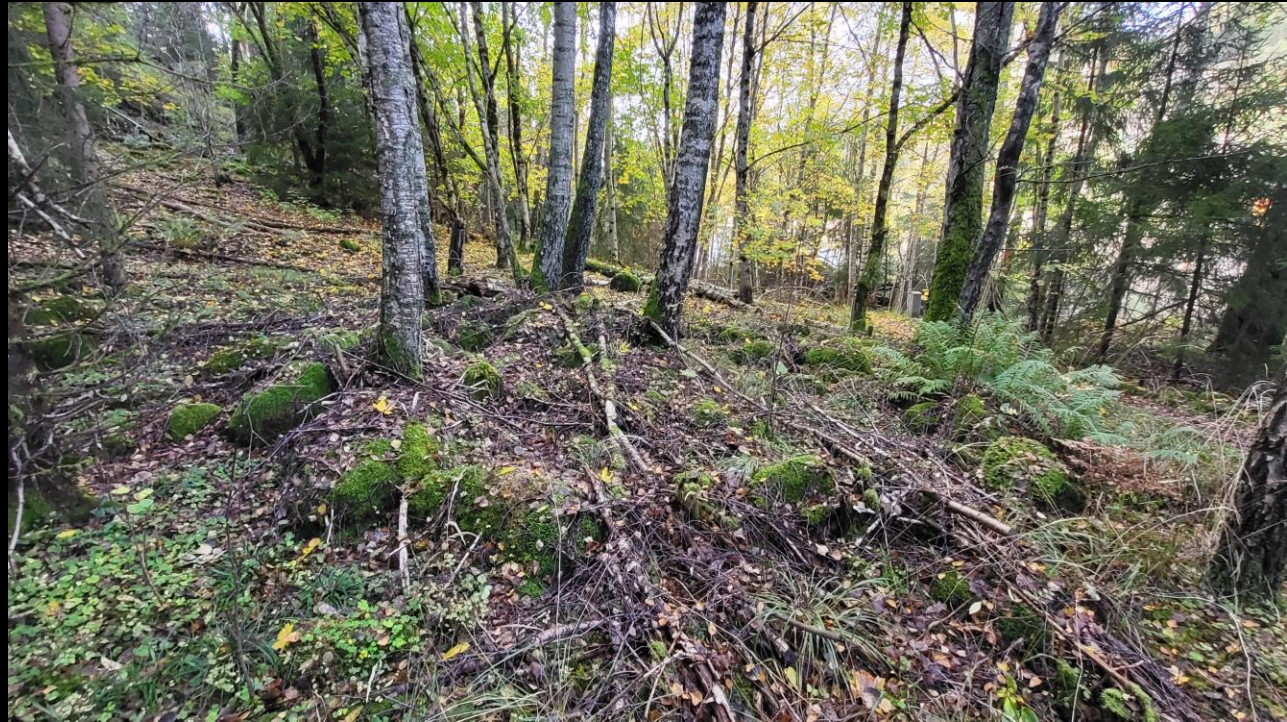
## 23. Förhistorisk stensättning

*Beskrivning:* Gravanläggning från förhistorisk tid. Otydlig utbredning.

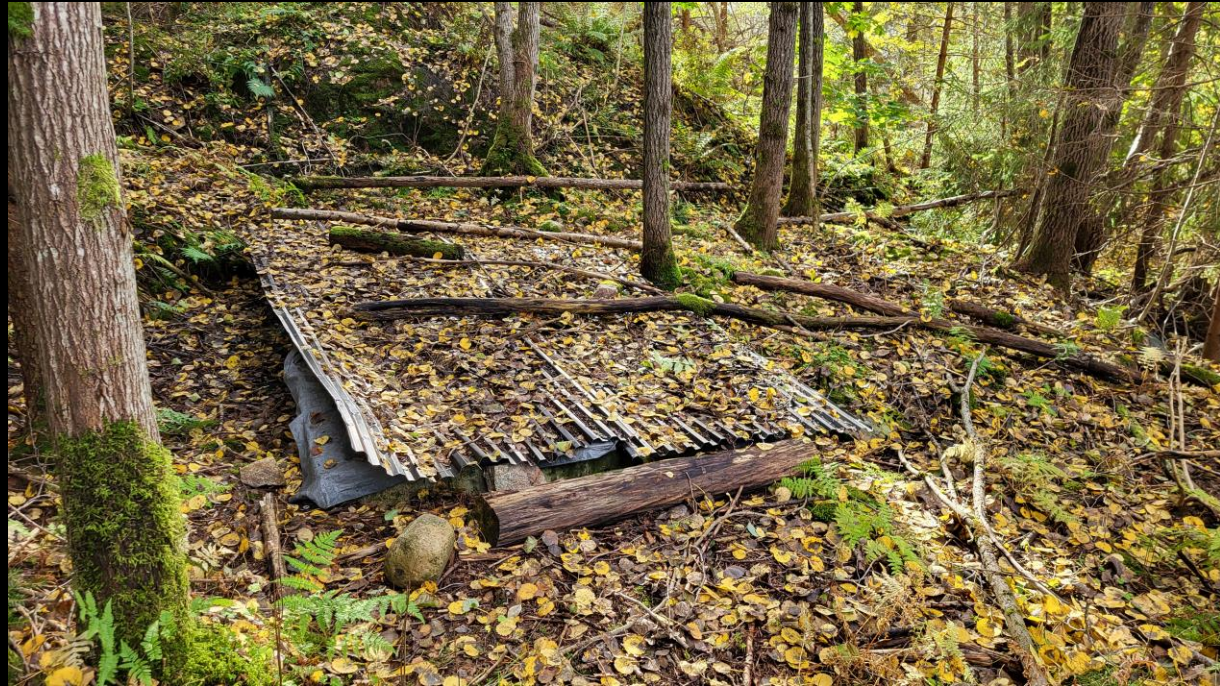
## 24. Brunn/ Karl XII:s källa

*Beskrivning:* Brunn/källa kantad av betong och täckt av plåt och presenning. Den går under namnet Karl XII:s källa.

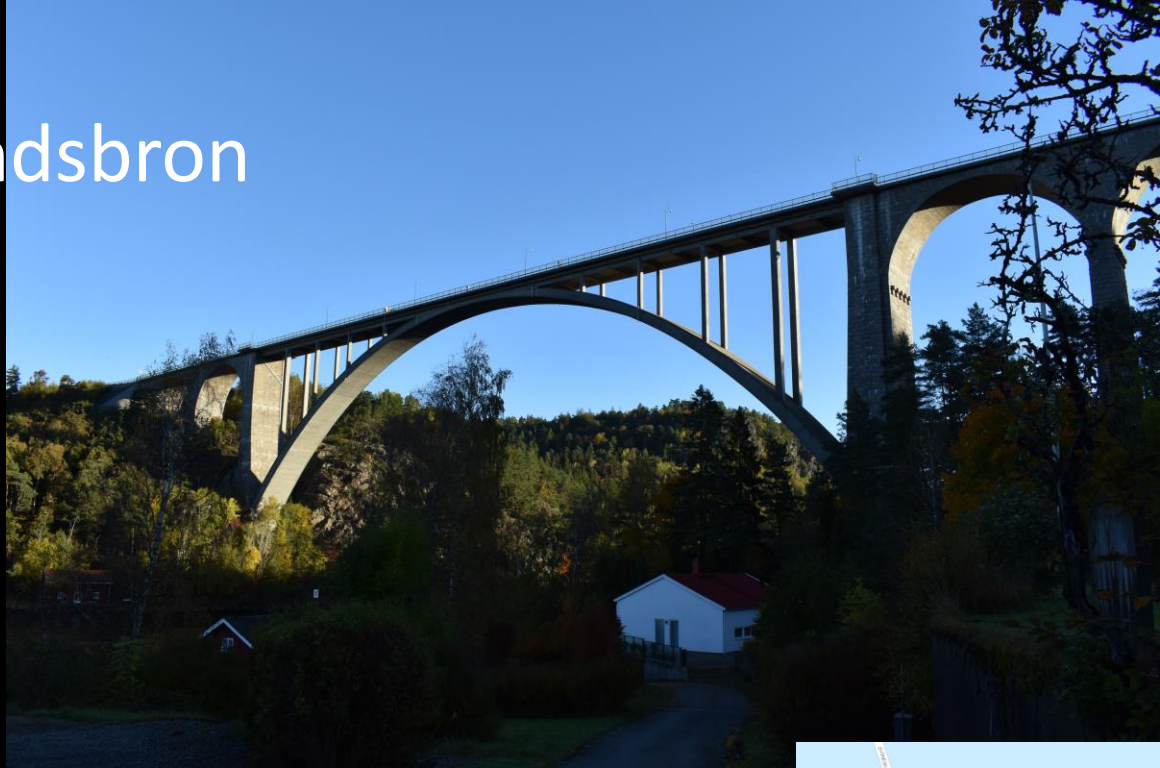
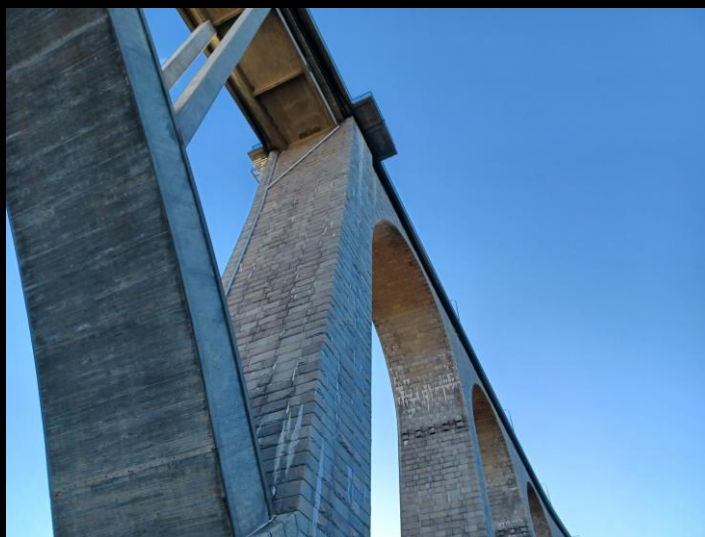
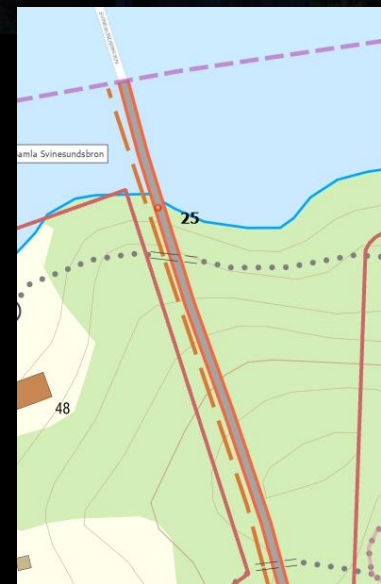
# 25. Gamla Svinesundsbron

*Beskrivning:* Valvbro av granit från Bohuslän och betong. Började byggas 1938, invigdes 1946.
